立方氮化硼(cBN),除了金刚石,是两种最常用的超磨料之一,用于磨削硬质材料,如陶瓷或难以切割的金属合金,如镍基航空合金。

在汽轮机零件的制造过程中,为了提高生产效率,常采用蠕进给磨削(CFG)条件下的电镀cBN砂轮。这种类型的车轮之所以被使用,是因为与钻石相比,它的化学稳定性和高导热性,因为它保持形状的时间更长。然而,这些车轮只有一个磨料层,磨损可能导致振动和热问题。通过对砂轮表面的修整,可以部分解决磨损的影响。碳化硅棒调理方法简单,效果好,在工业上得到广泛应用。然而,在CFG过程中,从车轮形貌和后期车轮性能方面了解电镀cBN车轮的这一调节过程的工作很少。本文首先对磨粒磨损的主要类型进行检测并提出测量方法;其次从磨粒磨损前后的磨粒形貌变化和磨粒功耗等方面分析磨粒磨损对磨粒磨损的影响。

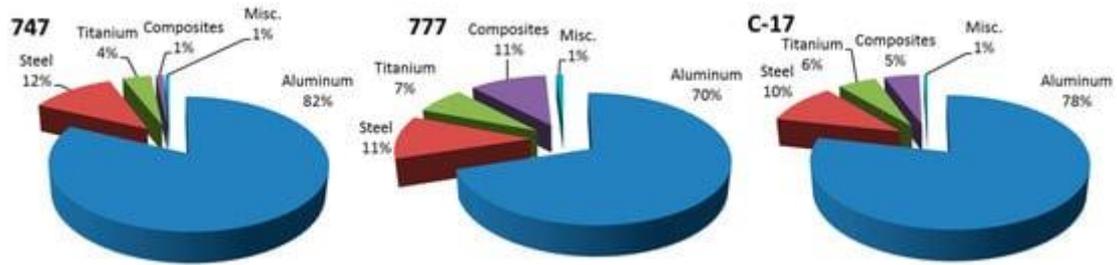
图 1 所示。波音 747、777 和 c - 17[1]所用结构材料的重量分布。

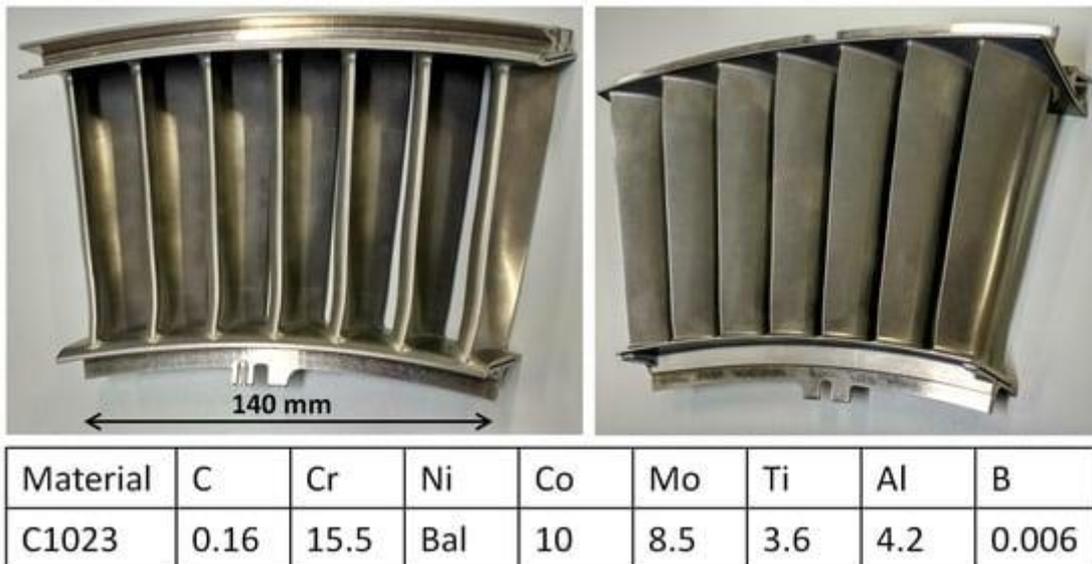
图 2。喷嘴导叶(NGV)及其组成。

由于这些增强的性能,这些材料制成的零件的制造过程需要在特殊条件下或使用特殊工具进行。此外,发动机的部件往往具有复杂的几何形状,这在夹紧系统和加工路径方面阻碍了过程。其中一个部件是喷嘴导叶(NGV)。涡轮定子的不同阶段是由不同尺寸的气体动力箱形成的。它的组成及其几何结构的前视图和后视图可以在图 2 中看到。此工件首先采用失蜡铸造。这一过程中留下的多余材料,通常大于 1 毫米,通过后续的磨削操作去除,直到工件在形状和尺寸公差范围内。当需要移除的材料数量指向铣削作为一个更有效的过程,这种材料的特性要求使用更强硬的工具,如砂轮。

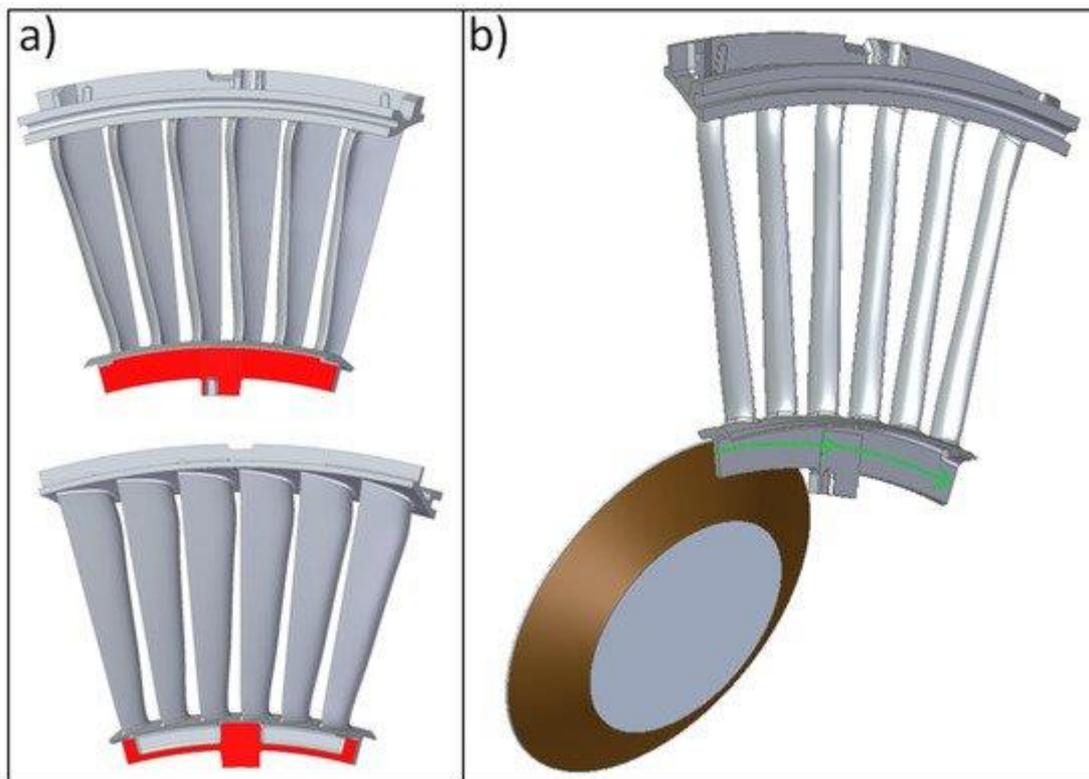
图 3。喷嘴导向叶片上的内轨和砂轮的几何形状。(a)内轨，在 NGV 上用红色标记；(b)内轨磨削操作的描述。砂轮的磨料表面用棕色标记，绿色箭头表示砂轮沿内轨的轨迹。由于磨削操作的结果，这个表面只能由另一侧支撑，而不能被刚性夹紧。此外，磨矿过程中产生的热量耗散物料体积小。由于车轮磨损增加，该表面很可能出现前面提到的振动痕迹和热损伤，如图 4 所示。

每一个地面的特殊特征使它们中的一些更容易受到这些现象的影响。这是内轨的情况，在图 3a 中用红色标记。该表面是用一个锥形砂轮磨削，其路径如图 3b 所示。

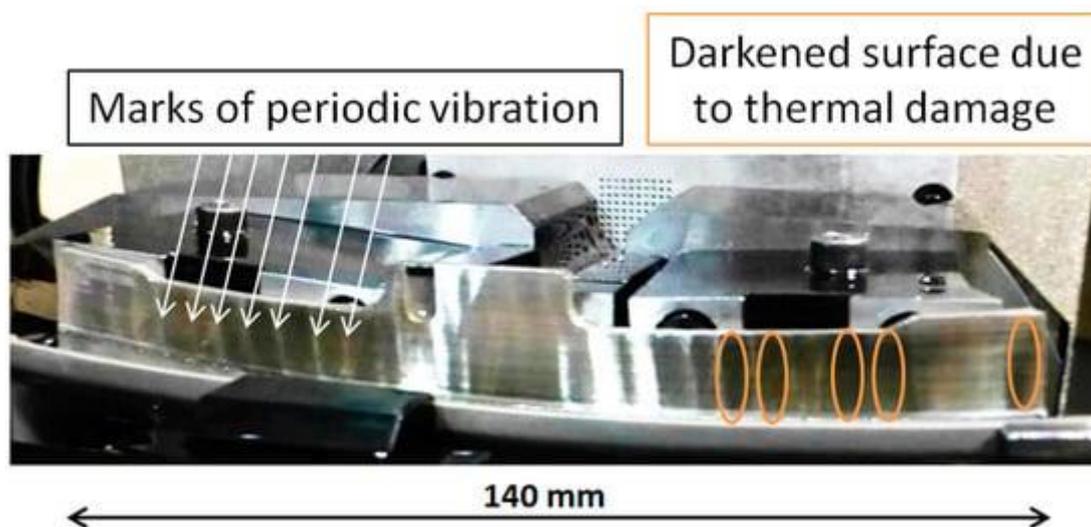
图 4。振动的痕迹用割裂的矩形标记，热损伤区域用橙色的椭圆形标记。然而，尽管电镀车轮是不可修整的事实，它们的表面可以部分恢复切削能力。已开发了许多方法来调节车轮表面。机械修整方法简单，没有专用设备，采用固定修整工具进行机械修整是一种广泛使用的方法。正如 Wegener et al.[6]所解释的，块锐化是一种特别用于单层 cBN 砂轮的方法，其中陶瓷或树脂结合的氧化铝或碳化硅(SiC)制成的棒被压在砂轮上。接触宽度通常覆盖整个砂轮宽度，适用于两种不同的配置。一方面，恒定的径向速度可以更好地控制砂轮形貌，但

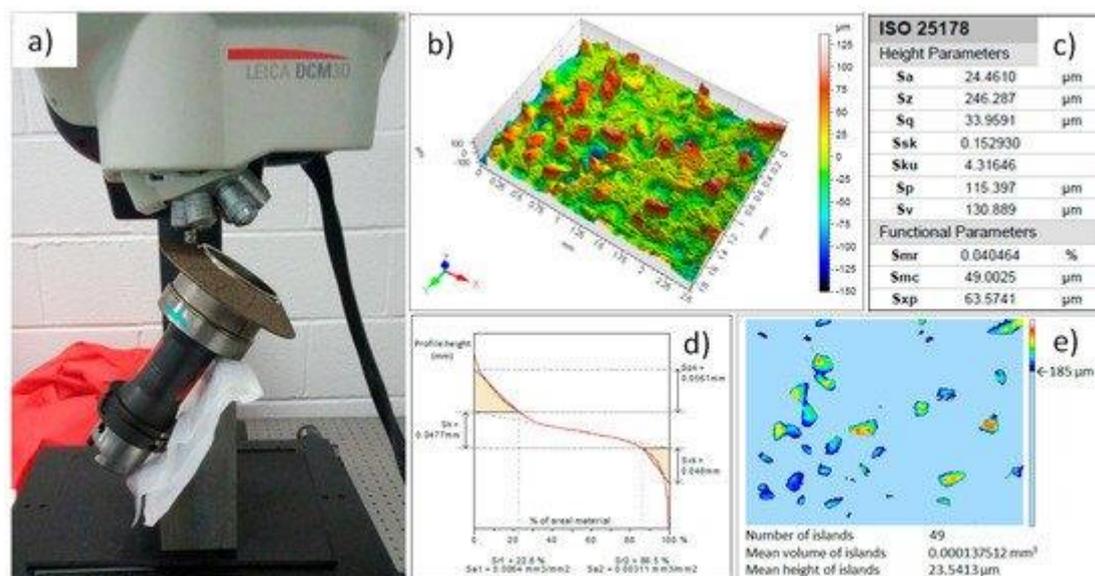
图 5。(a)在共聚焦显微镜下数字化的 HSK 夹紧系统砂轮。(b)通过 Leicamap®显示的砂轮表

面。(c)粗糙度参数符合 ISO 25178 标准。(d) abbotfirestone 曲线或材料承载的面积曲线, 可以获得功能参数。(e)数字化表面的切片, 在这里可以集中分析晶粒尖端。

使用光学器件离线进行表征。使用 5 倍放大的 Leica DCM 3D®(Leica microsystems AG, Wetzlar, Germany) 共聚焦显微镜对车轮表面进行数字化，定量表征车轮磨损。随后使用 Leicamap®(Leica microsystems AG, Wetzlar, Germany)和 Talymap®(Taylor Hobson, Leicester, UK)商业软件获取三维空间粗糙度参数以及 Abbott - firestone 曲线等图表。其中一些如图 5 所示。每个轮子沿着圆周有六个不同的区域。为了获得代表整个车轮状态的平均值，这些区域彼此间的间隔是相等的。

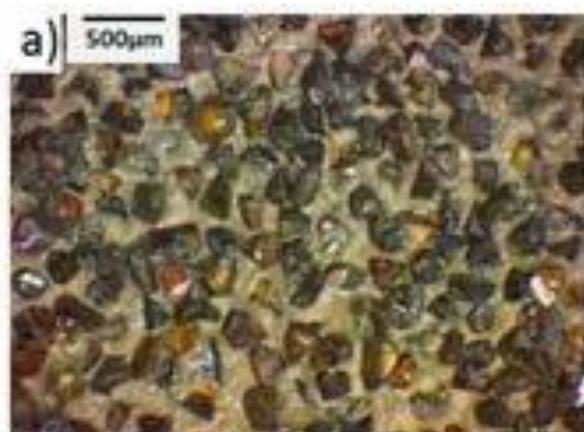
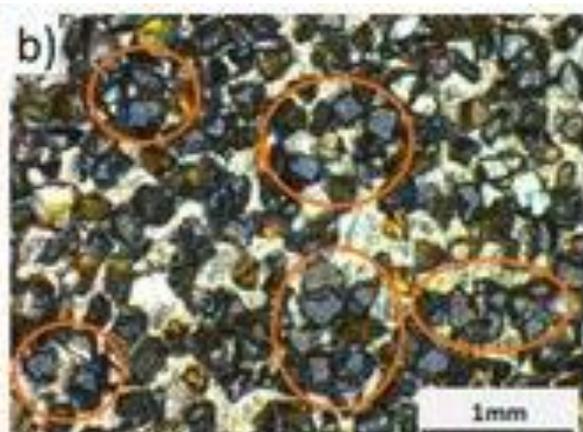
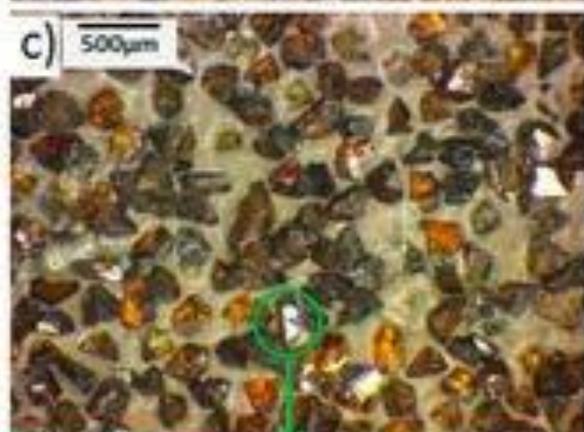
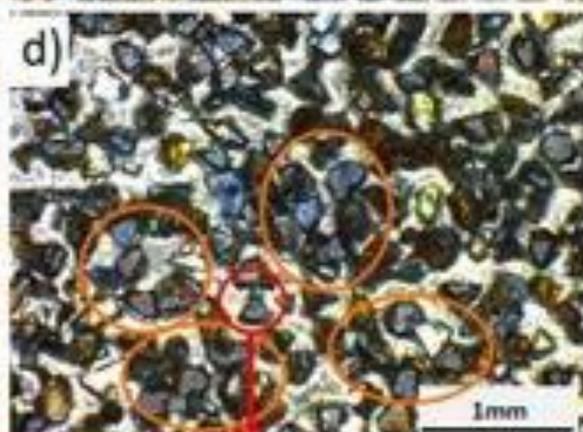
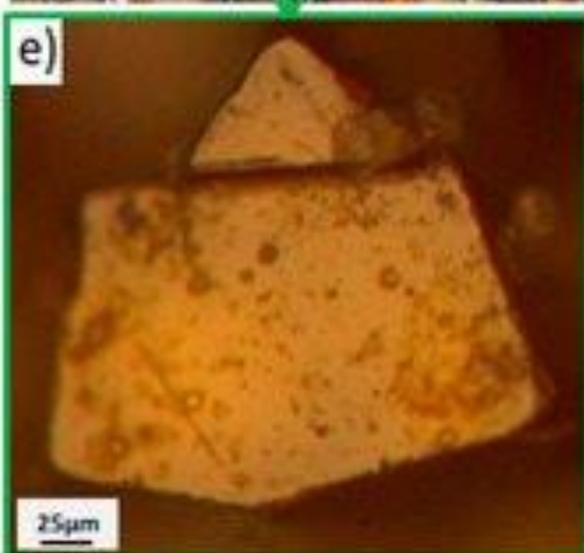
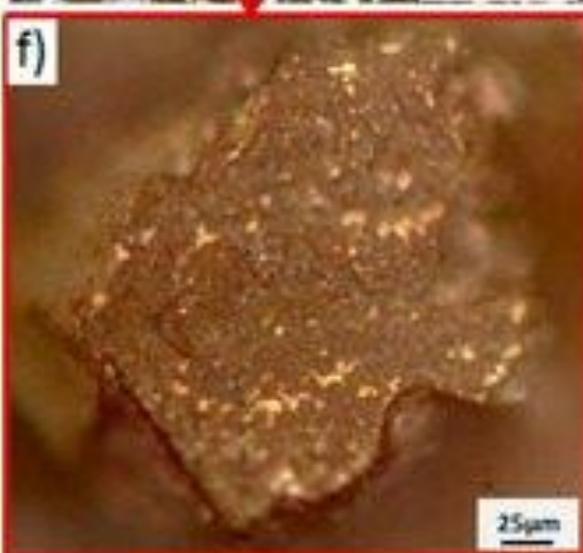
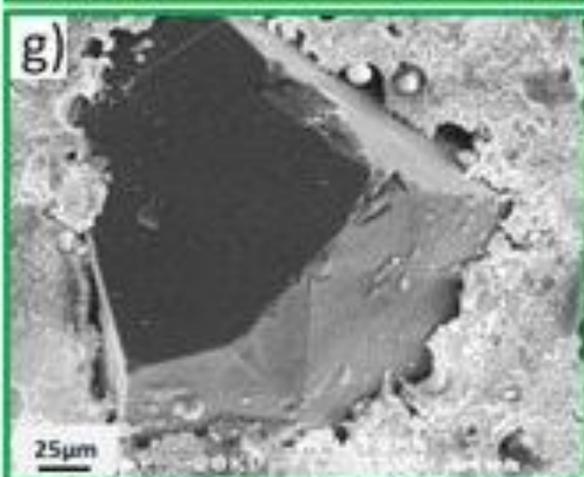
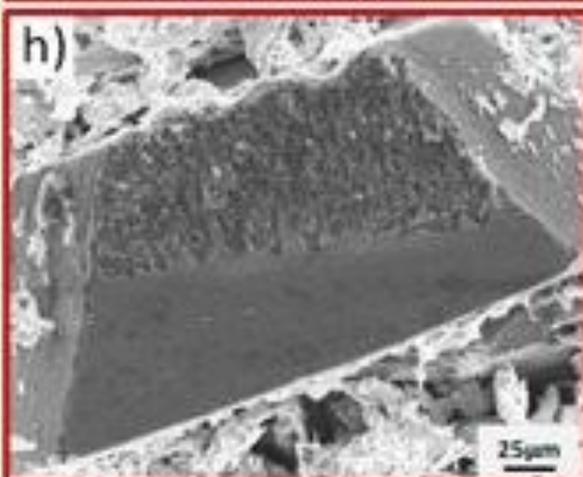
0 级车轮表面。(b,d): 3 级车轮的表面。橙色的有一些平底鞋。(e,g):用光学宏显微镜和扫描电子显微镜(SEM)分别观察到两个镜面状平面颗粒。(f,h):用光学显微镜和扫描电镜观察到两个粗糙的平面晶粒, 命名为磨面。

首先，利用光学图像检测磨损类型；图 6a,c 为 0 级车轮对比图，图 6b,d 为 3 级车轮对比图。在整个表面均检测到磨损扁面，而其他磨损类型如颗粒拉出和车轮加载未发现。橙色的圆圈表示一些穿平底鞋的例子。需要指出的是，在属于新晶粒表面的晶粒上也发现了平坦的表面，尽管它们并不平行于 vs(见图 6g)。然而，用更高的放大率，他们之间的差异可以清楚地看到。新砂轮上的平晶粒呈镜面状，如图 6e,g 所示，而旧砂轮上的平晶粒由于与工件的相互作用呈粗糙表面，如图 6f,h 所示。

由此可见, 磨平是主要的磨损类型, 是造成磨平过程中出现问题的主要原因。

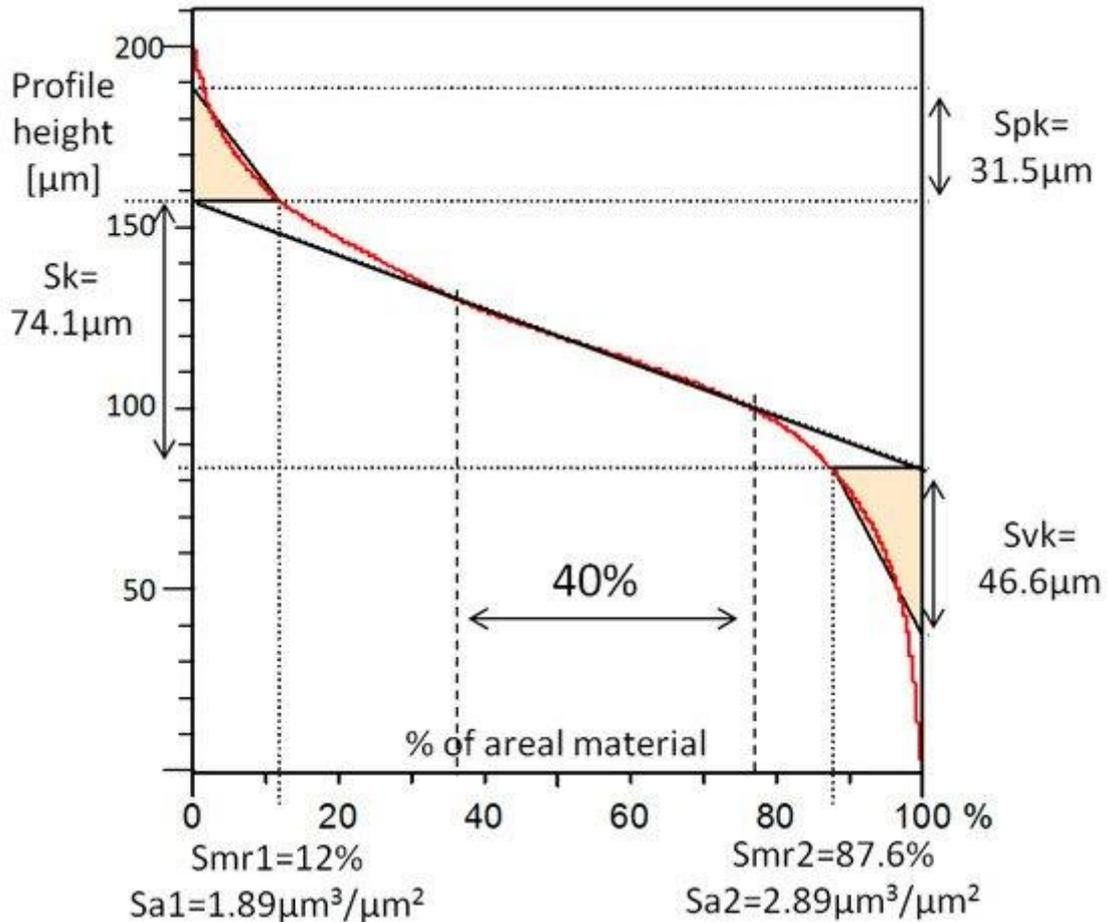
- 图 7。Abbott-Firestone 曲线。
- S_k 。
- 岩心粗糙度，通过等效直线计算。根据 ISO 25178 标准，等效直线是将 abbotfirestone 曲线切割成两点的斜率最低的直线，这两点之间的距离为材料的 40%。如果有超过一条线具有相同的最小斜率，则必须选择接近材料 0% 的等效线，即左垂直轴。参见图 7 中的示例。
- S_{vk} 。
- 减少山谷深度，计算方法类似于 S_{pk} 。在这种情况下，必须调整三角形的高度，以获得与红色曲线和 S_k 最低限度之间的剩余面积相同的面积。
- S_{mr1} 。
- 峰值物质部分，表示面积物质在 S_k 上限的百分比。
- S_{mr2} 。
- 山谷物质部分，表示面积物质在 S_k 下限的百分比。
- S_{a1} 。
- 上部区域[27]。这是 S_{pk} 和 S_{r1} 形成的三角形的面积。这个参数的物理意义是 S_k 以上单位材料表面的材料体积。
- S_{a2} 。

从阿伯特-费尔斯通曲线计算的减少峰高度。这是图 7 中在 **Sk** 上方绘制的三角形的高度。三角形的面积与 **Sk** 上限以上的红色曲线所覆盖的面积相同。考虑到三角形的底部为 **Smr1**, 调整了三角形的高度, 使两者的面积相同。

所有的功能参数及其与 *abbottl - firestone* 曲线的对应关系如图 7 所示。 Spk 、 $Smr1$ 和 $Sa1$ 提供了剖面上部材料分布的信息； Svk 、 $Smr2$ 、 $Sa2$ 提供下方空洞信息；最后， Sk 受材料沿剖面高度总体分布的影响。

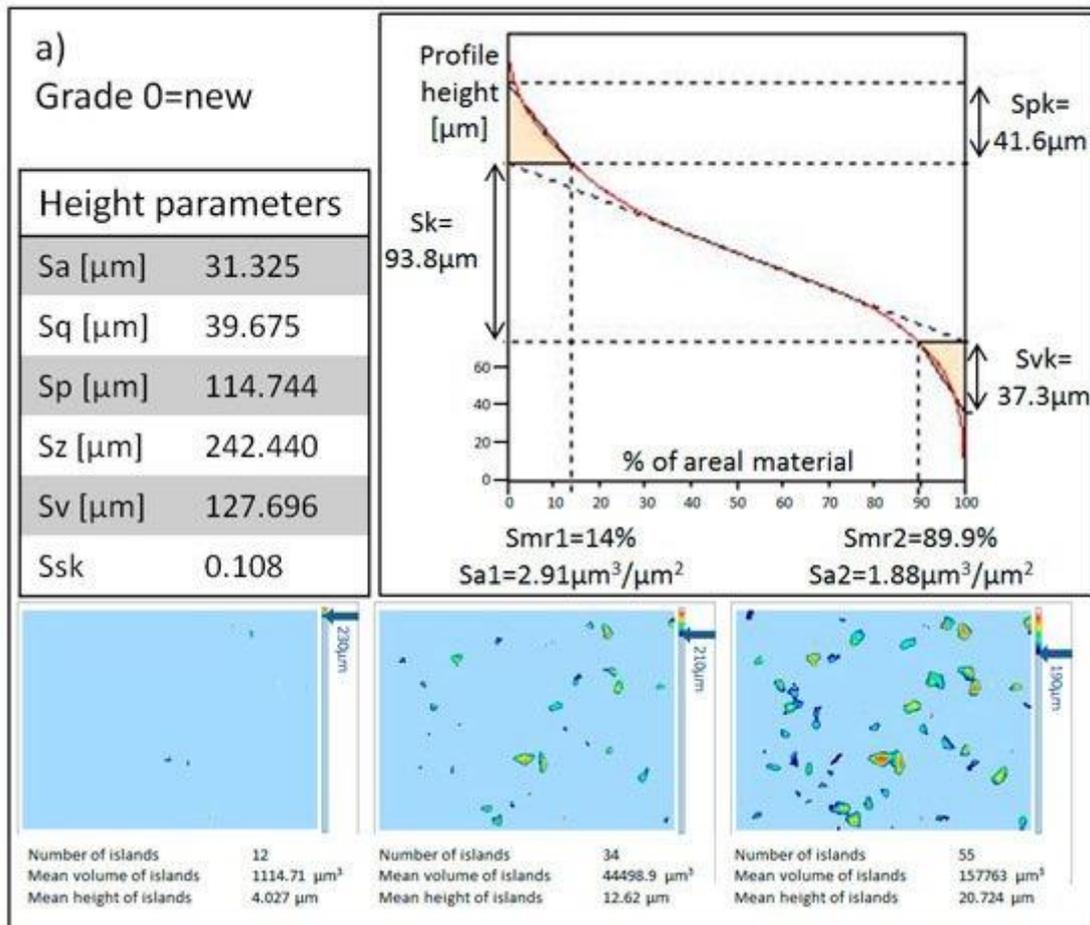
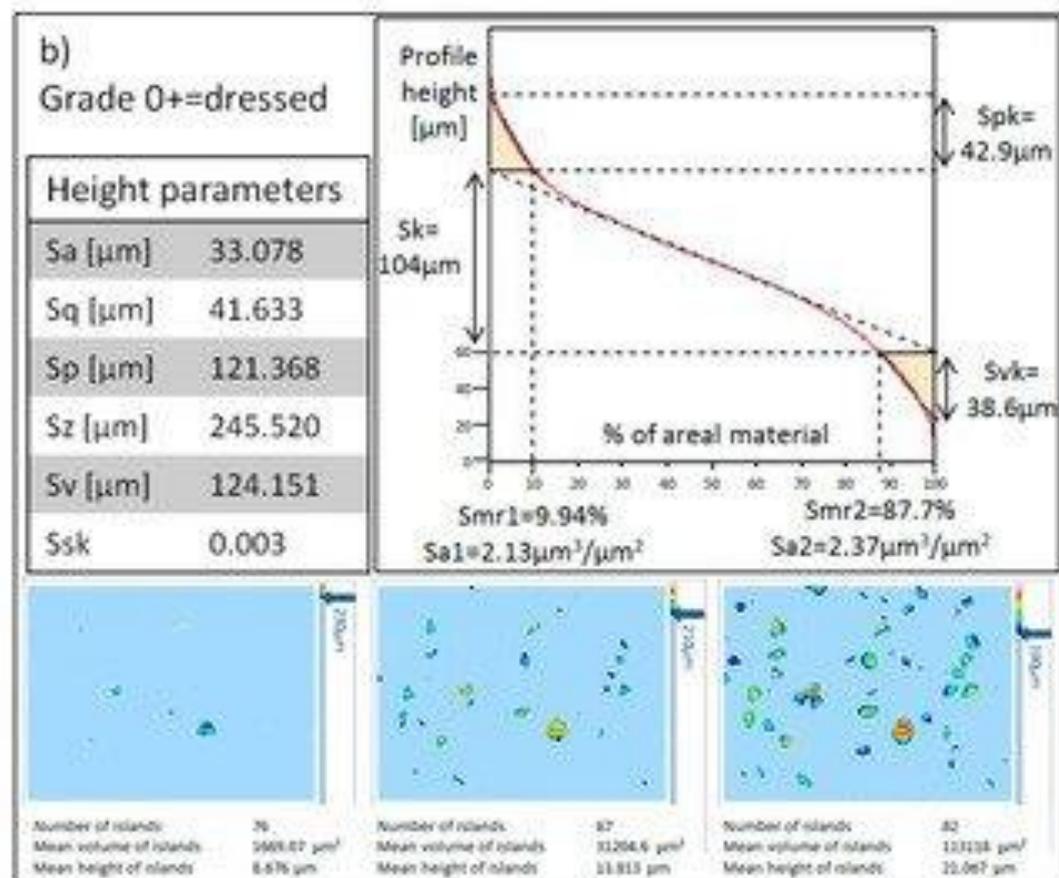
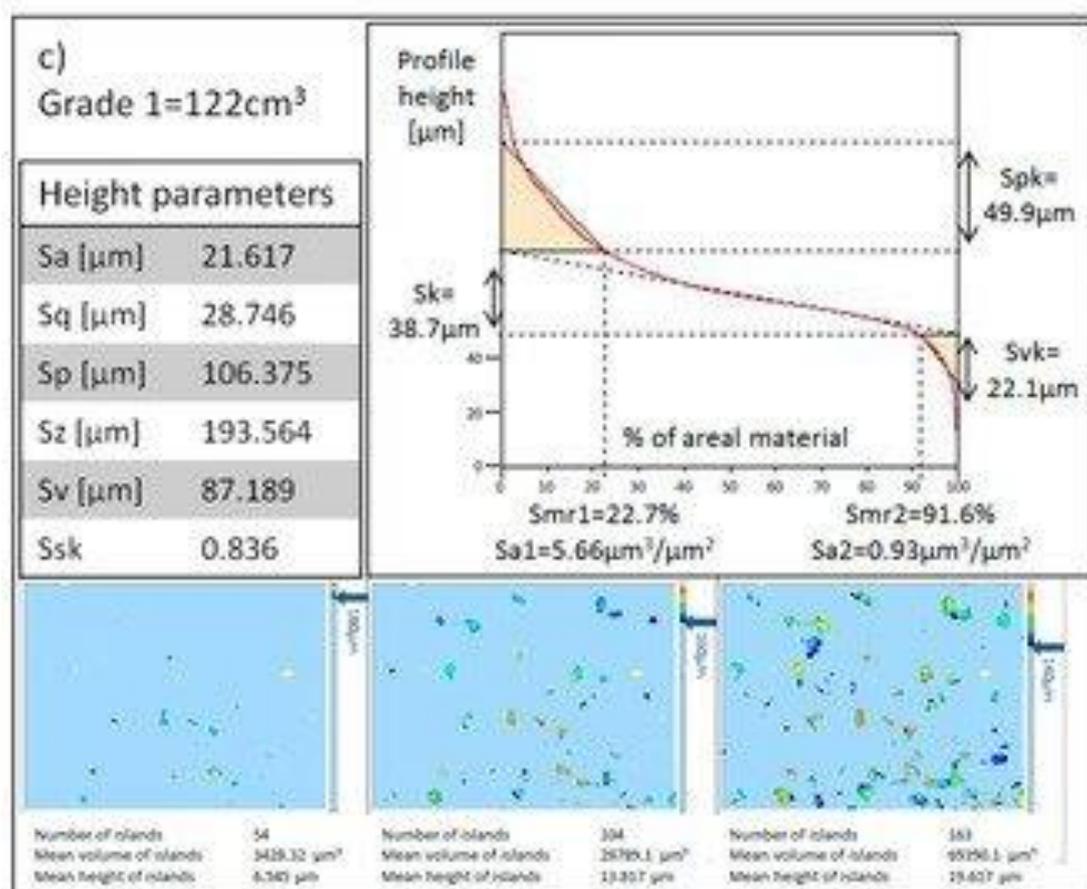
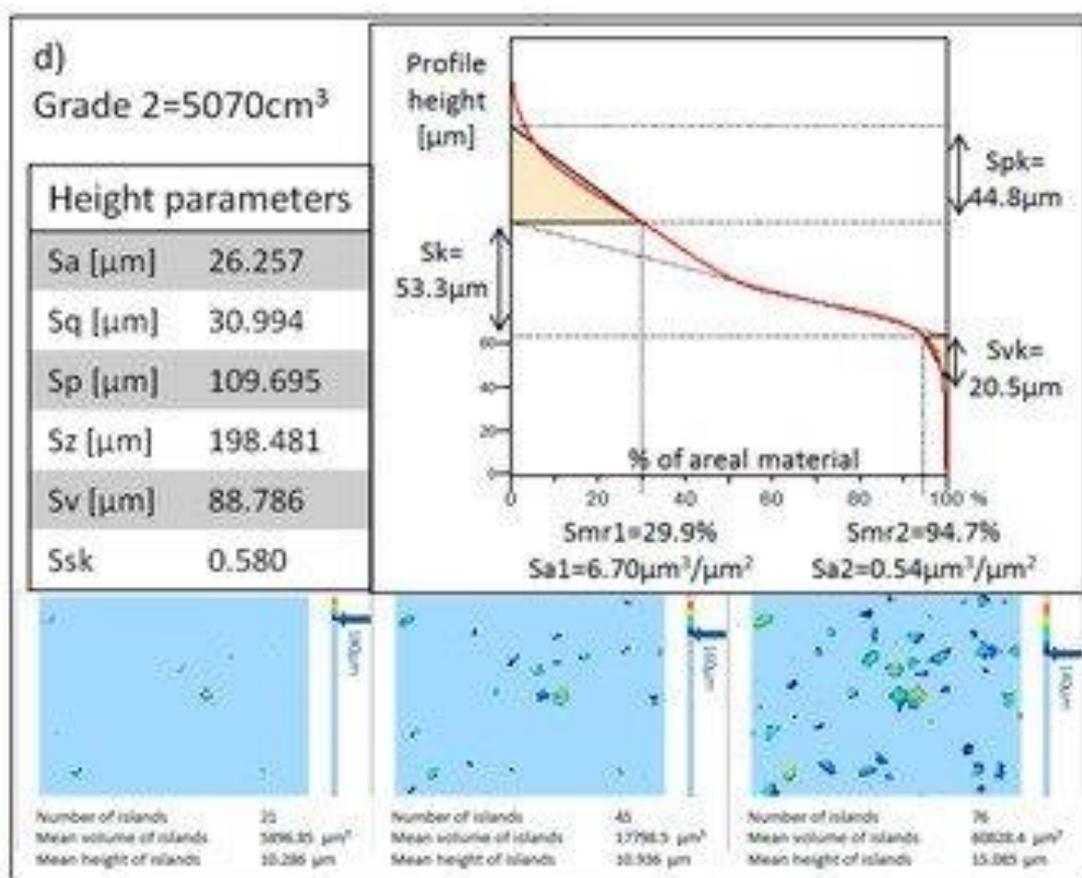
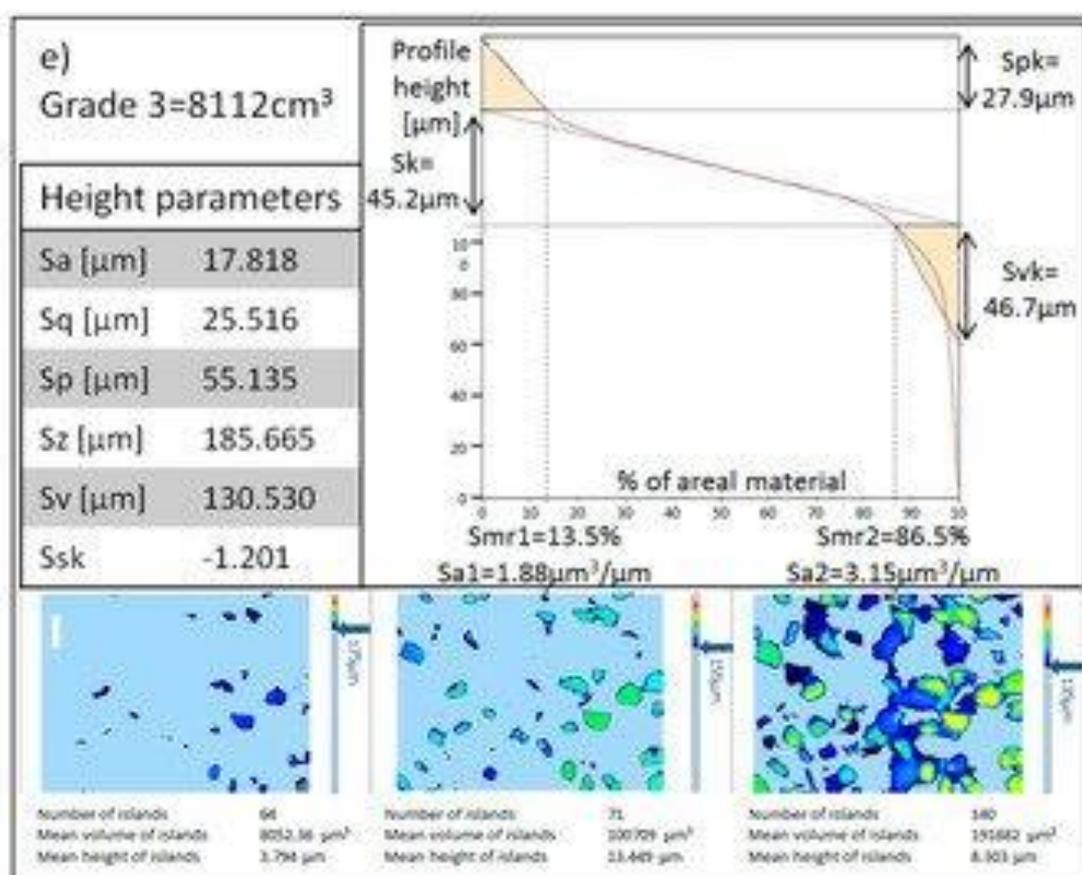
图 8。在车轮的每个等级中所进行的研究的一个例子。(a-e)中的子图分别对应 0 至 3 级。在(a-e)的每个数字中有以下内容:等级名称和相应的累积材料去除;带有高度参数值的表格;abbottfirestone 图及功能参数;最后是数字切片的三张不同高度的表面照片,分别是在表面最高点以下 10 μm (左)、30 μm (中)和 50 μm (右)。

所有这些参数都是针对沿车轮周长 6 个不同区域的 5 个不同磨损等级，即每 60° 一次。图 8 显示了每个等级的学习总结。在图 8a 至图 8e 的每一幅图中，分别描述了以下数据：带有高度参数的参数表；具有函数参数的 *abbottfirestone* 曲线；在它们下面，有三张图片是光学比较，而不是数字比较。第一张(左)为数字化切片后表面三维数字化的上视图，水平面位于最高点以下 $10\mu m$ ；第二张(中间)为 $30\mu m$ 的切片；最后一张图(右)显示的是位于最高点以下 $50\mu m$ 的切片。

由图 8a,b 对比可知,对新砂轮进行的修整工艺并没有起到重要的作用。最显著的变化是由于晶粒尖端发生微断裂导致的晶粒数量增加,这在切片中可以看到。在图 8c 中,在 abbotffirestone 曲线中,可以看到剖面高度有所下降,但上部仍与之前相似,说明颗粒较为尖锐。图 8d 是数值结果的对比,但在切片的最后可以看到,大部分晶粒具有相同的突出高度,可以绘制为磨损平面的开始。最后,图 8e 的 abbotffirestone 曲线显示,由于磨平层的存在,剖面的上半部分出现了明显的下降。这一结论可以通过切片的图片得到证实。

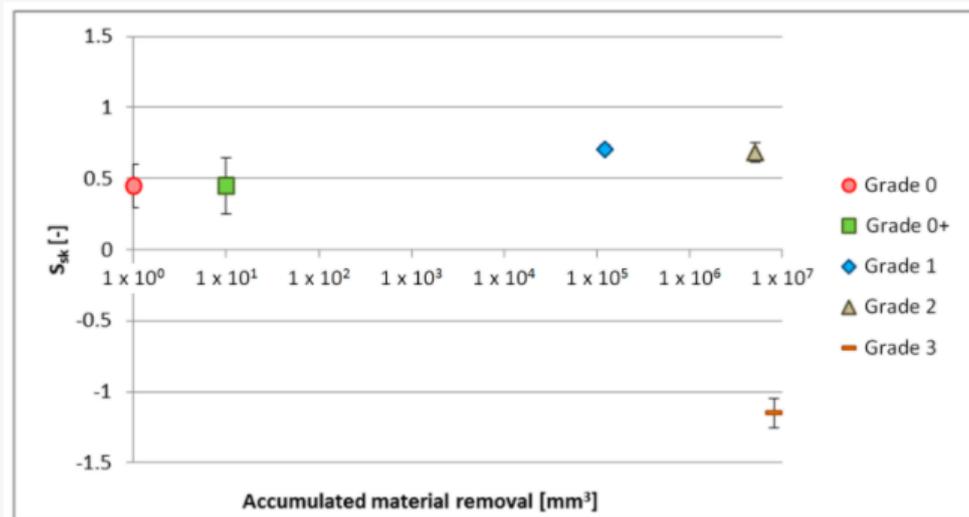
Figure 9. The S_{sk} value corresponding with the five wear states of the wheel.

图 9。 S_{sk} 值对应于车轮的五种磨损状态。

在每个置信水平下,偏度是检测电镀 cBN 砂轮磨损面最显著的参数。判别阈值设为-0.058,表示谷区占优势。斜度沿车轮寿命的演变如图 9 所示。应该提到的是,0+级的符号体积为 10 mm³,用于将 0 级的点与 0 级的点分开。

从图 9 可以得出结论，磨损平面开始占主导地位的车轮寿命结束。尽管如此，下面将讨论整个图的不同方面。1 级和 2 级偏度的小幅上升意味着峰值比低谷稍微占优势。这可以追溯到晶粒尖端的渐进微断裂和动态[4]中静态晶粒的渐进转变的结果。图 10 中收集了一些未接触的颗粒在破碎颗粒旁边的例子。而 2 级和 3 级之间偏度值的奇值变化则是由于 3 级磨平片的显著优势造成的。需要注意的是，3 级的累积材料去除量是 2 级的 1.6 倍，磨损过程不必遵循线性表达式。如果研究是在 2 级和 3 级之间的中间磨损状态下进行的，这种变化将会更渐进。

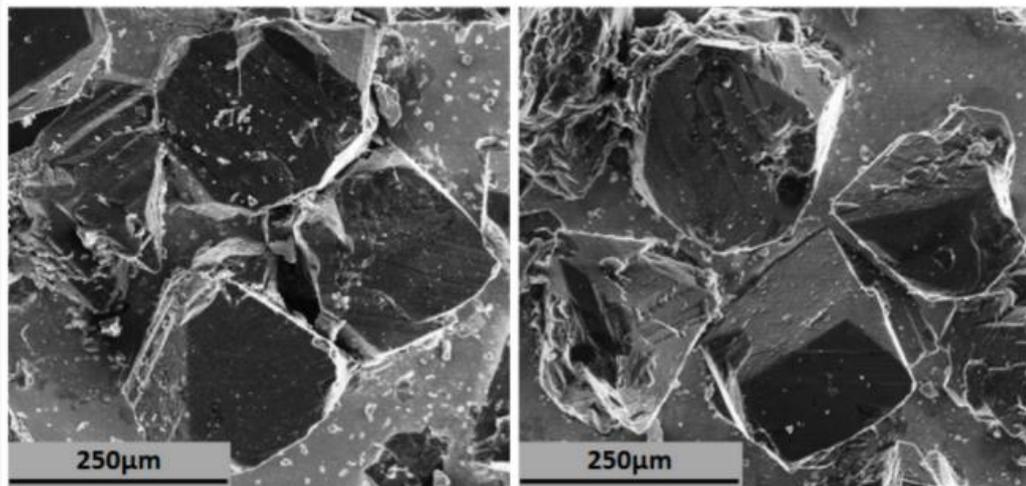
Figure 10. The SEM pictures of fractured grains next to untouched grains.

图 10。断裂晶粒与未接触晶粒相邻的 SEM 照片。

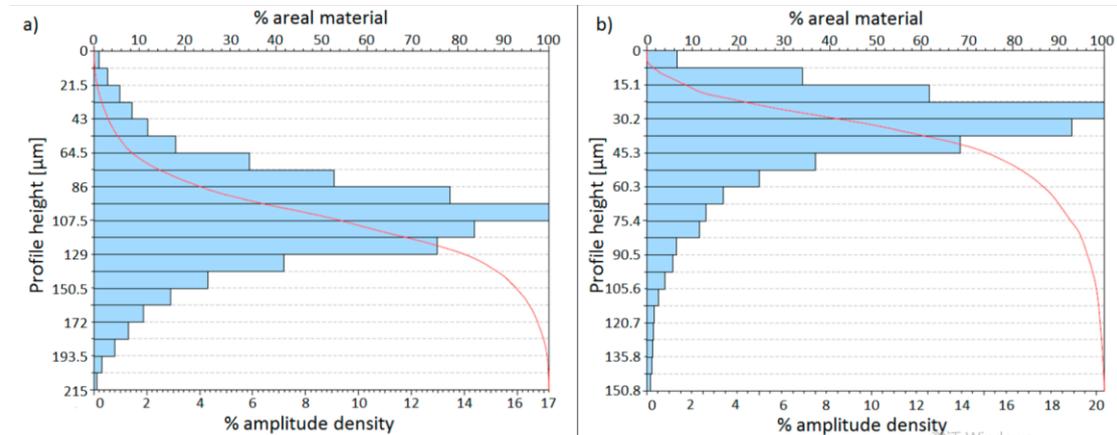
图 11。(a)尖锐表面的 abbotfirestone 曲线; (b)钝表面的 abbotfirestone 曲线。

调理前的 S_k 平均值低于调理后，调理前为 55.2 μm ，调理后为 58 μm 。这意味着等量线的斜率在调理后增大。这可以追溯到锐化的结果，因为有一个较低的百分比的材料位于剖面的最高部

分。这一现象的一个例子可以在图 11 中看到，其中比较了尖锐表面(左)和钝表面(右)的 abbotfirestone 曲线。在锐面中，概率密度函数是对称的，等值线的斜率会高于钝面，在钝面中概率密度函数向上移位。因此，尖锐的表面会比钝的表面有更高的 S_k 。两个图之间的比例差异是由两个剖面的高度差异造成的。锋利的对应于 0 级车轮和钝的 3 级车轮，具有较低的谷物突出高度。

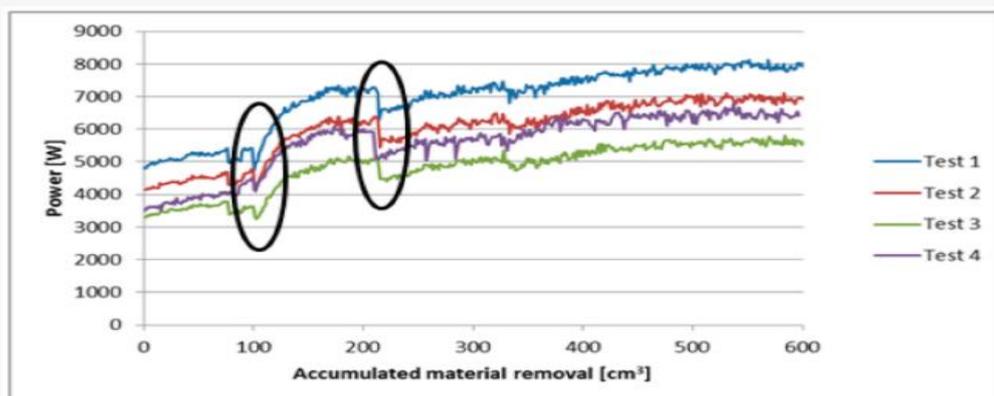
Figure 12. The power consumption of the four tests during the first 600 cm^3 of removed material. The black circles mark the two conditioning processes.

图 12。在移除材料的前 600 立方厘米期间，四次测试的功耗。黑色的圆圈标志着两个条件作用

过程。

图 12 中的图表显示了用黑色圆圈标记的两个条件作用过程的效果。在每一次试验之后，由于先前解释的磨粒，功率消耗突然下降。然而，信号会迅速地增加，这比假设条件作用前的相同进展时信号所经历的增加要高。这可以在图 13 中看到，通过最小二乘法扩展第一个条件的曲线。扩展的曲线用虚线表示。

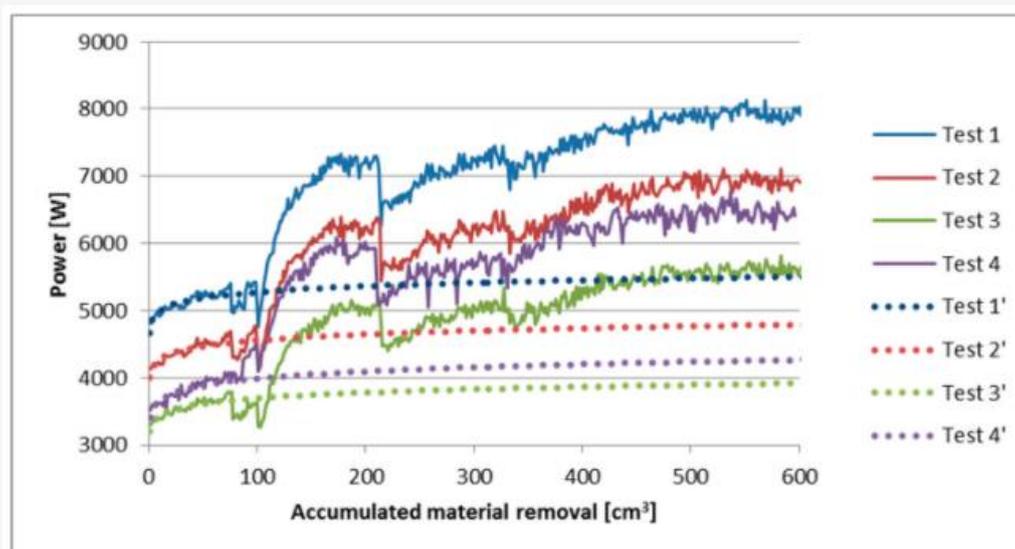
Figure 13. The power consumption of the four tests during the first 600 cm³ of removed material. The lines in dots are the extensions of the curve before the first conditioning.

图 13。在移除材料的前 600 立方厘米期间，四次测试的功耗。点上的线是第一个条件作用前曲线的延伸。

考虑到功率消耗曲线级数的变化，可以得出，尽管磨粒，但车轮整体磨损状态加快。这是由于晶粒尖端的减弱，很快导致了晶粒高度的降低和主动切削晶粒的增加，并最终再次出现磨平。

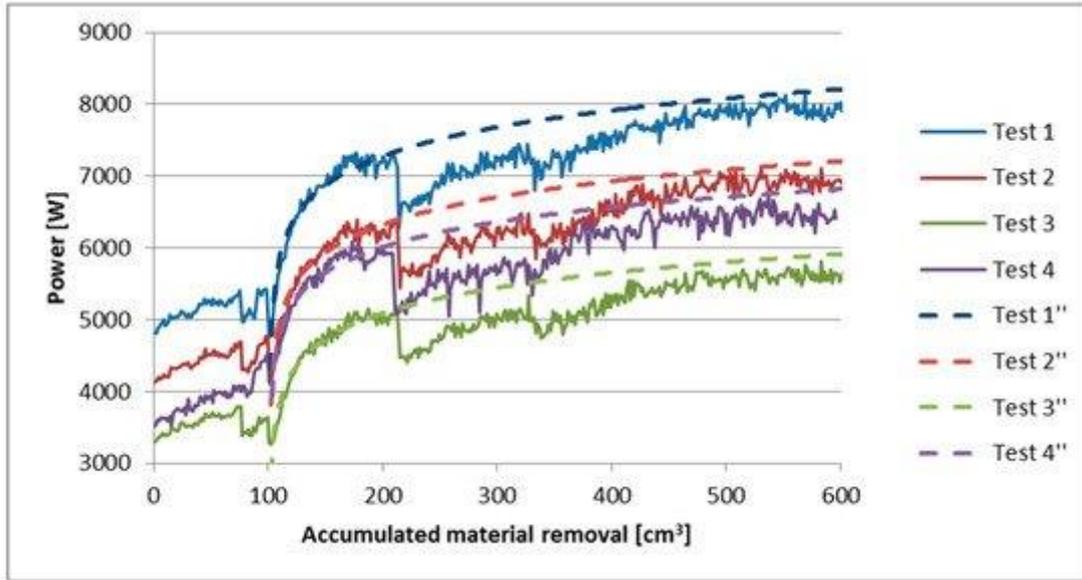
图 14。在移除材料的前 600 立方厘米期间，四次测试的功耗。割裂的线条是第一个条件作用前曲线的延伸。

此外，通过图 14 可以确定，在第一次调节后，车轮达到了稳定的磨损状态，后续的调节过程没有改变曲线的前进。在图 14 中，第一种和第二种条件之间的功率曲线被划了线。在第二次锐化引起的下降之后，这些线最终与它们相应的功率信号相匹配。因此，在恢复以前的磨损状态之前，调节只能暂时改变车轮的地形。
